編號115-1-3有關豐原火車站無障礙設施未臻完全一案，豐原公所於115年2月6日邀委員會勘

改善項目：豐原火車站前廣場阻車欄杆間隙太小，完成時間：115年4月30日

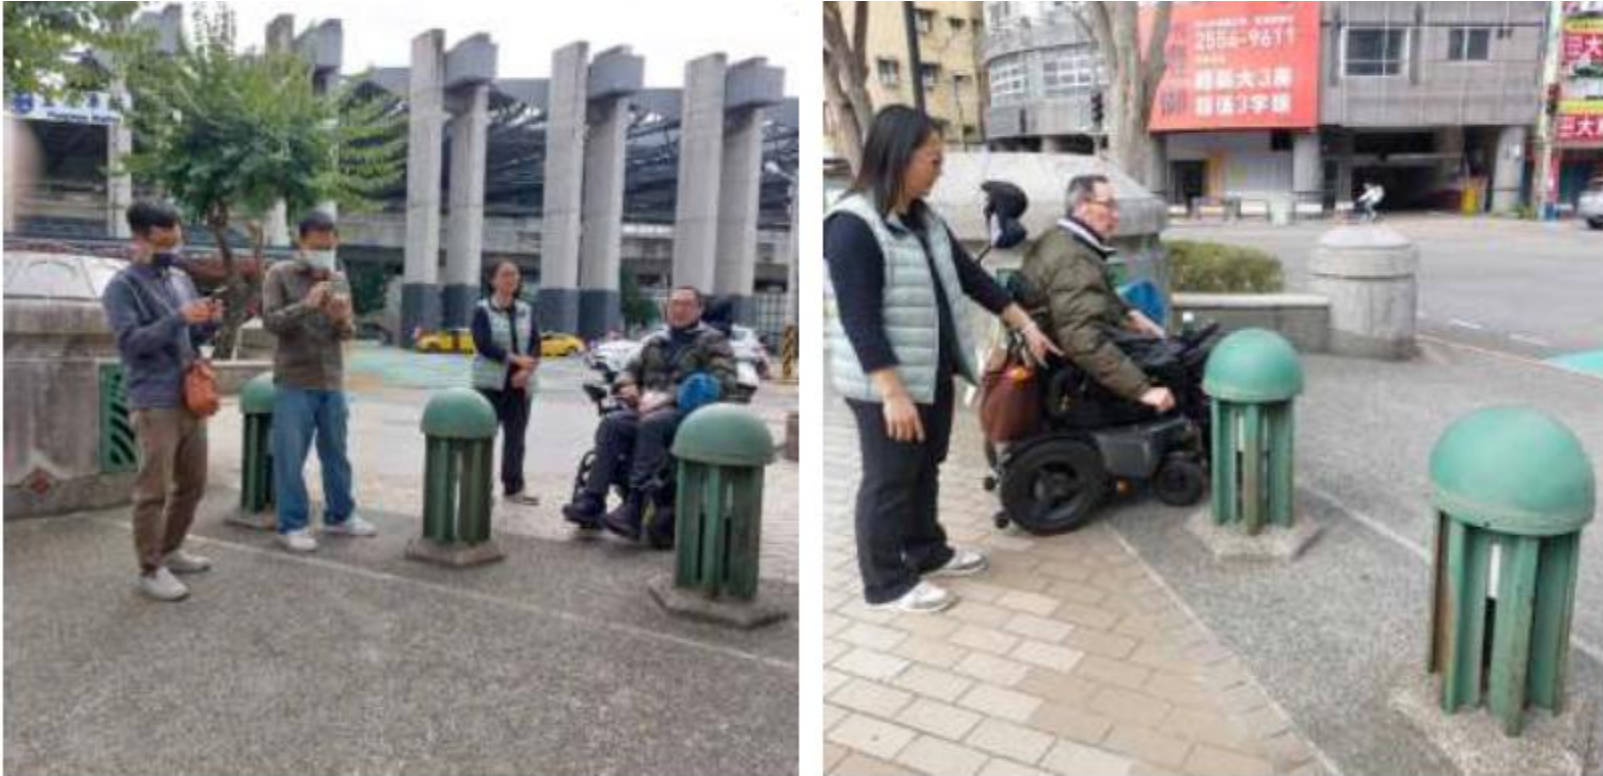
阻車欄杆間隙太小，使用輪椅通行困難

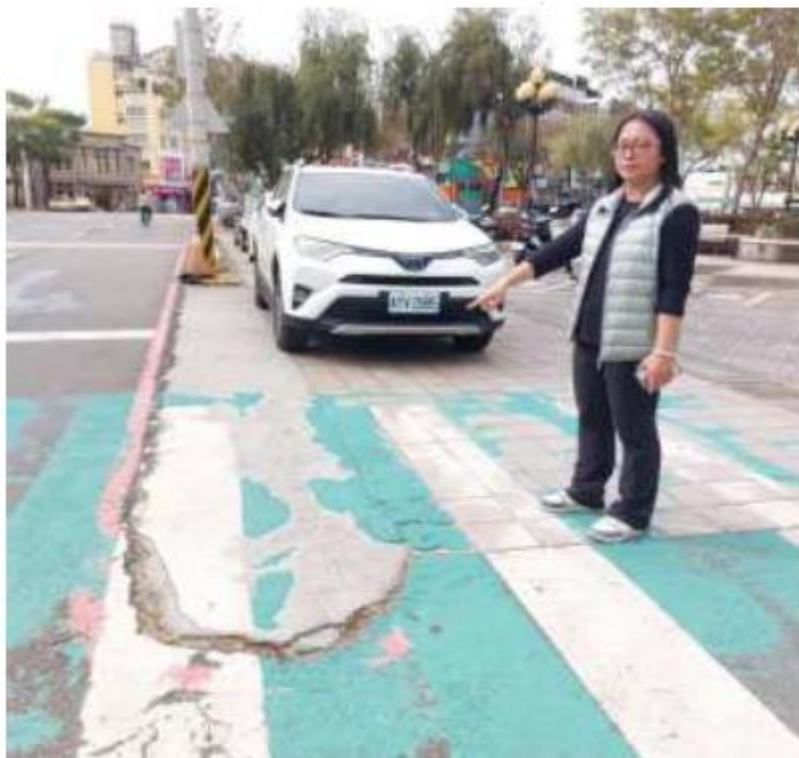
避車彎安全島已拆除部份，尚有部份突出路面

改善項目：安全島拆除後路面修補，完成時間：115年5月8日

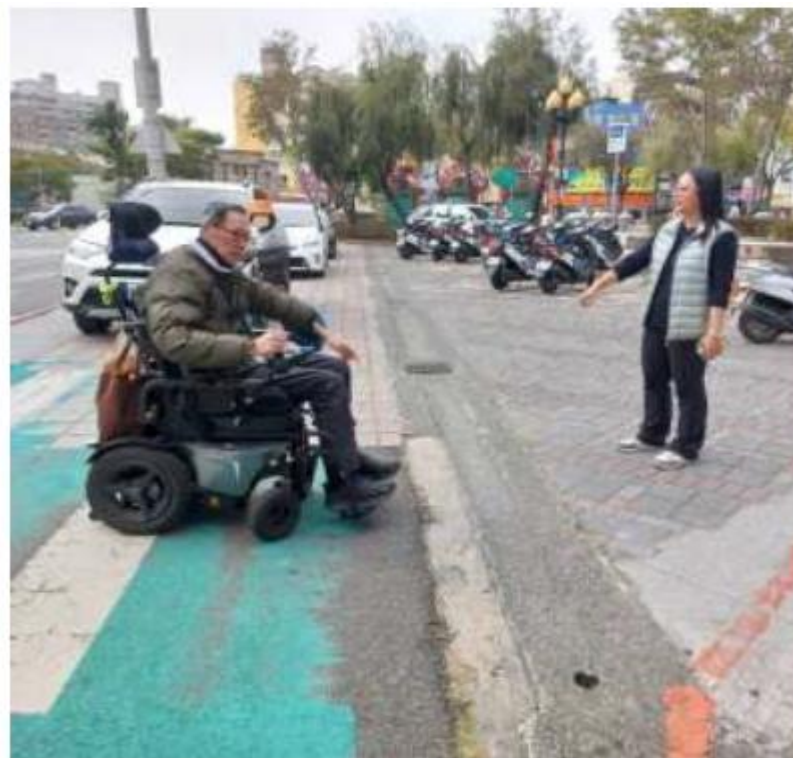
廣場內排水溝蓋設計有凹陷

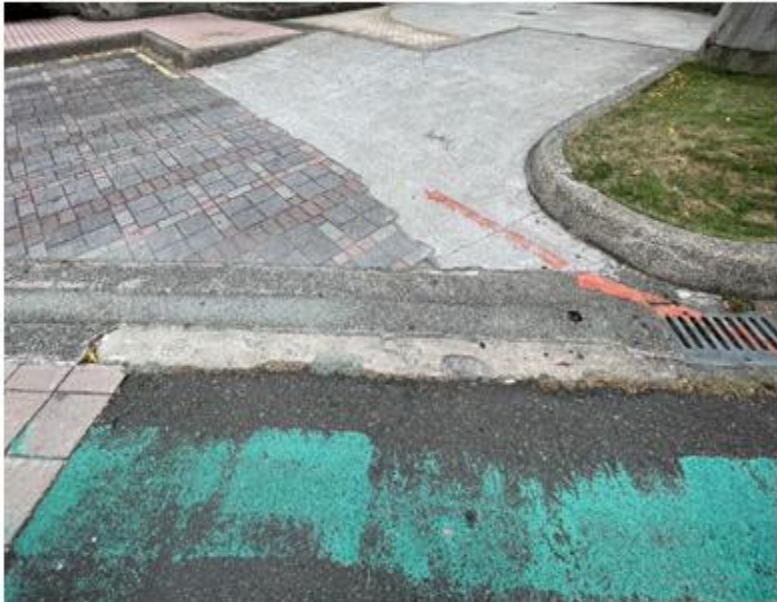
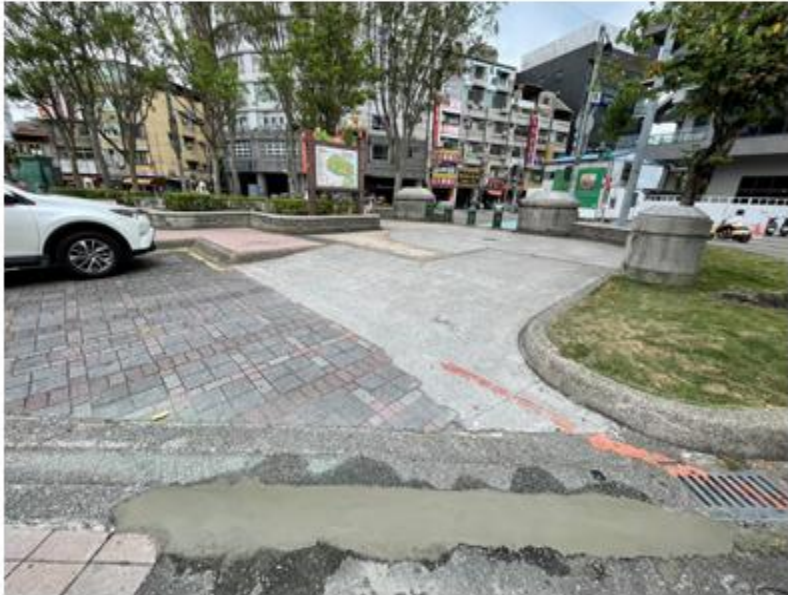
| 改善地點← | 改善前照片← | 改善後照片← |
|---|---|---|
| 豐原火車站<br>前廣場入口← | <p>Before improvement photo showing a damaged curb and pavement area with a green-painted section.</p> | <p>After improvement photo showing the same area with the curb removed and the pavement repaired and smoothed.</p> |

改善項目：安全島拆除後路面修補，完成時間：115年5月8日
